# Note technique sur le projet de contrat territorial sur le Bassin Versant de la Claise

## 1. Bassin versant de la Claise dans l'Indre

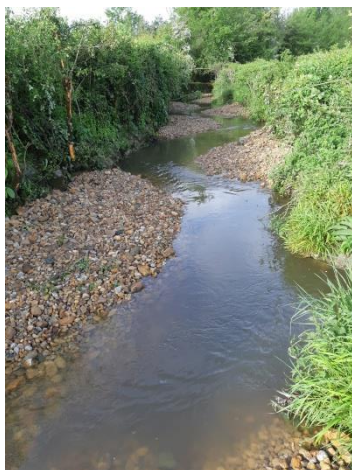
Restauration du lit

Les travaux de restauration du lit du cours d'eau ont consistés à des travaux de resserrement et de diversification des écoulements du lit mineur à partir d'apports de cailloux et de pierres de différents diamètres.

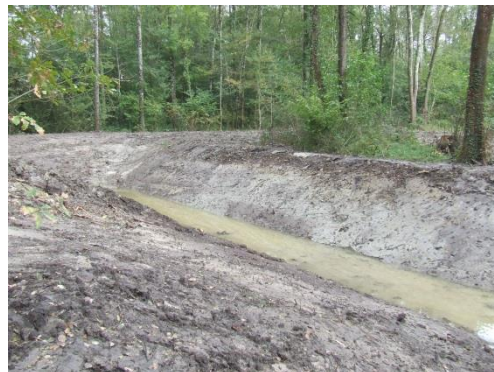
Création d'une frayère

L'aménagement d'une frayère sur une zone humide à Mézières en Brenne a été réalisé en partenariat avec la fédération départementale de pêche afin de faciliter la reproduction du Brochet et d'autres espèces associées sur cette portion de rivière

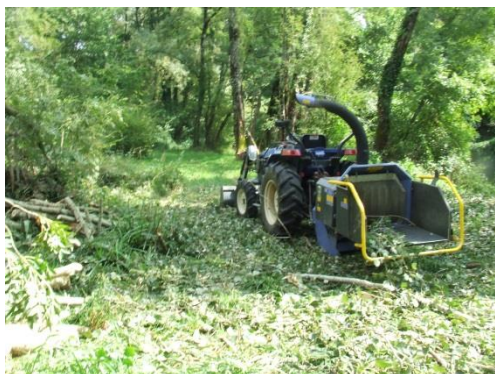
Restauration de ripisylve

L'absence d'entretien réalisé par les propriétaires a nécessité la mise en place de certaines actions de restauration de la végétation présente sur les rives notamment sur les secteurs où d'autres travaux ont été effectués.

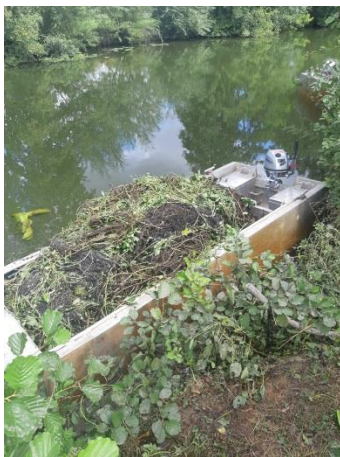
Lutte contre la jussie

Le syndicat s'est attaché tout au long du contrat à lutter contre 2 espèces : la jussie sur la commune de Martizay et la Grande Berce du Caucase sur la commune d'Azay le Ferron

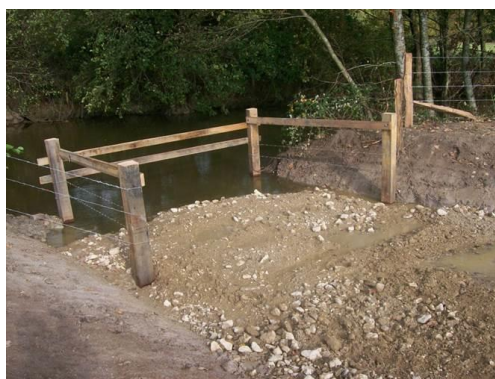
Aménagement d'abreuvoir

Les travaux permettent de favoriser un abreuvement des élevages riverains aux cours d'eau tout en limitant le piétinement des animaux dans le lit et le risque d'apports de matières en suspension. Les travaux ont consisté à des aménagements d'abreuvoirs et de clôtures
